석 면 조 사 결 과 서

건강증진센터

석면사용실태 및 석면지도 작성

2013. 06. 21

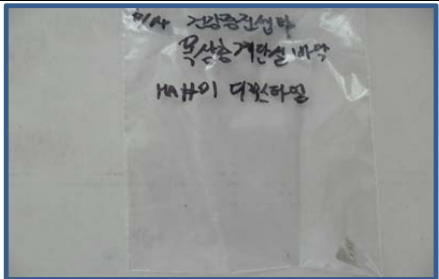
시료 번호 (HA#)	시료종류	산출근거(m ²) -CAD활용-	균질범위	시료 수	자재 형태	비산 성	현재 상태	접근 성	진동	공기	종합	분석결과	사진
01	디렉스타일	-	■ 옥상층 계단실 바닥	1	M	N	G	L	L	L	L	석면 불검출

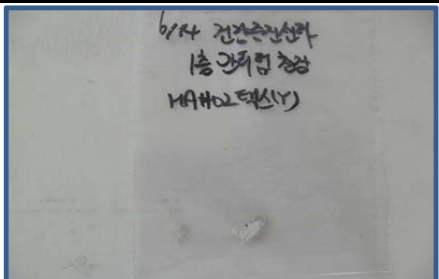
02	텍스 (Y)	-	■ 1층 관리실 천장	1	M	N	G	L	L	L	L	석면 불검출

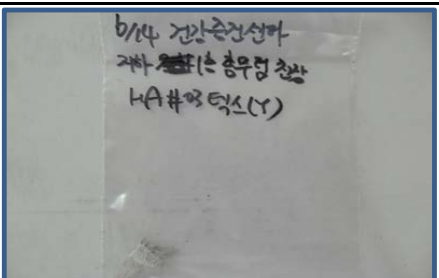
03	텍스 (Y)	-	■ 지하1층 총무실 천장	1	M	N	G	L	L	L	L	석면 불검출

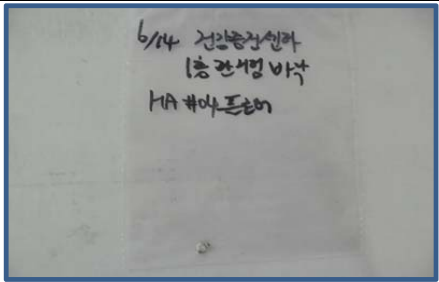
시료 번호 (HA#)	시료종류	산출근거(m ²) -CAD활용-	균질범위	시료 수	자재 형태	비산 성	현재 상태	접근 성	진동	공기	종합	분석결과	사진
04	플로어	-	■ 1층 관리실 바닥	1	M	N	G	L	L	L	L	석면 불검출

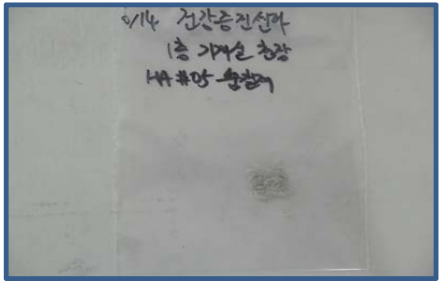
05	벽칠재	-	■ 1층 기계실 천장	1	M	N	G	L	L	L	L	석면 불검출

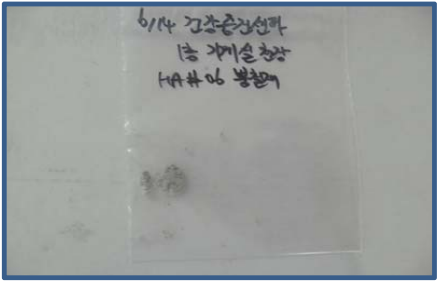
06	벽칠재	-	■ 1층 기계실 천장	1	M	N	G	L	L	L	L	석면 불검출

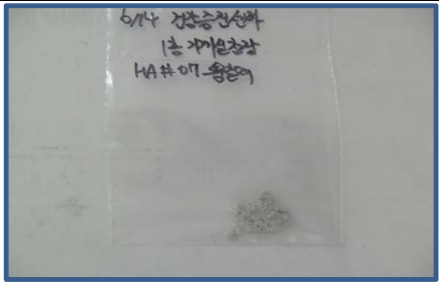
시료 번호 (HA#)	시료종류	산출근거(㎡) -CAD활용-	균질범위	시료 수	자재 형태	비산 성	현재 상태	접근 성	진동	공기	종합	분석결과	사진
07	뽕칠재	-	■ 1층 기계실 천장	1	M	N	G	L	L	L	L	석면 불검출

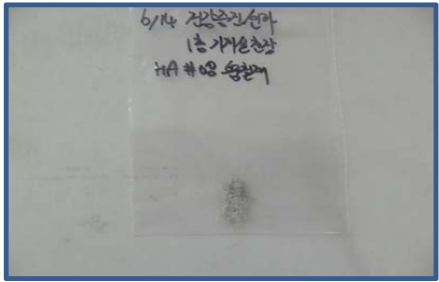
08	뽕칠재	-	■ 1층 기계실 천장	1	M	N	G	L	L	L	L	석면 불검출

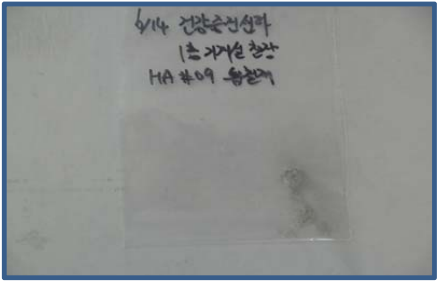
09	뽕칠재	-	■ 1층 기계실 천장	1	M	N	G	L	L	L	L	석면 불검출

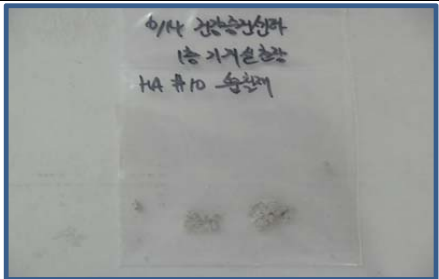
시료 번호 (HA#)	시료종류	산출근거(m ²) -CAD활용-	균질범위	시료 수	자재 형태	비산 성	현재 상태	접근 성	진동	공기	종합	분석결과	사진
10	뽕칠재	-	■ 1층 기계실 천장	1	M	N	G	L	L	L	L	석면 불검출

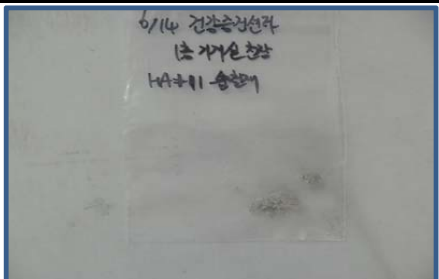
11	뽕칠재	-	■ 1층 기계실 천장	1	M	N	G	L	L	L	L	석면 불검출

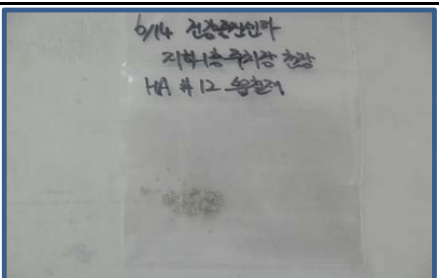
12	뽕칠재	-	■ 지하 1층 주차장 천장	1	M	N	G	L	L	L	L	석면 불검출

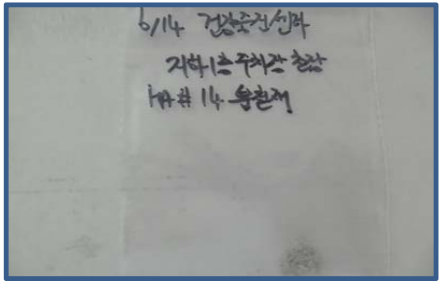
14	뽕칠재	-	■ 지하1층 주차장 천장	1	M	N	G	L	L	L	L	석면 불검출

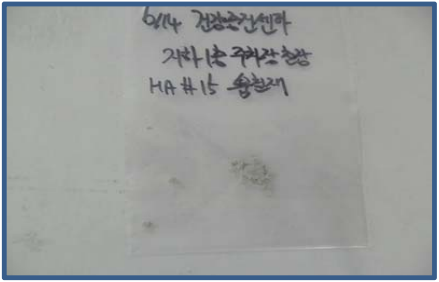
15	뽕칠재	-	■ 지하1층 주차장 천장	1	M	N	G	L	L	L	L	석면 불검출

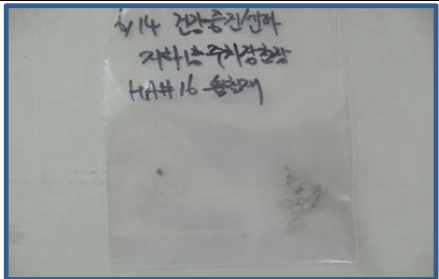
시료 번호 (HA#)	시료종류	산출근거(m ²) -CAD활용-	균질범위	시료 수	자재 형태	비산 성	현재 상태	접근 성	진동	공기	종합	분석결과	사진
16	뽕칠재	-	■ 지하1층 주차장 천장	1	M	N	G	L	L	L	L	석면 불검출

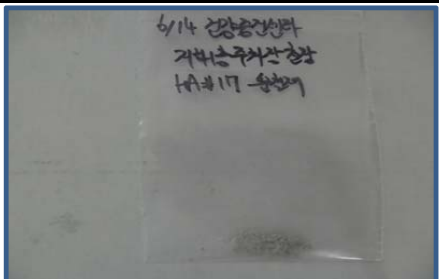
17	뽕칠재	-	■ 지하1층 주차장 천장	1	M	N	G	L	L	L	L	석면 불검출

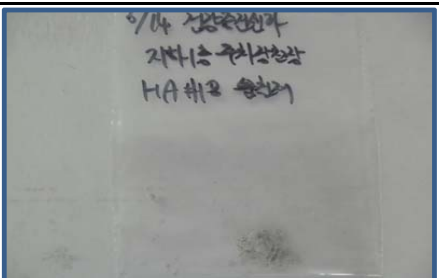
18	뽕칠재	-	■ 지하1층 주차장 천장	1	M	N	G	L	L	L	L	석면 불검출

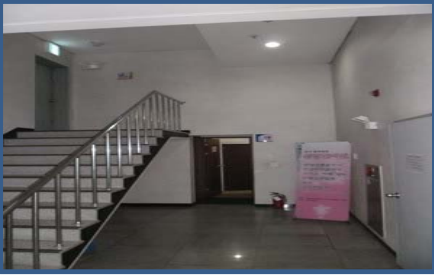
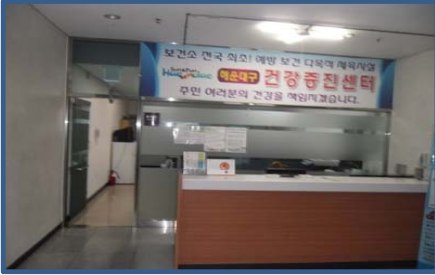
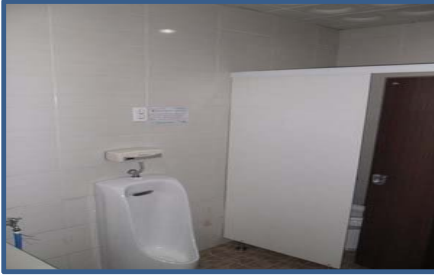
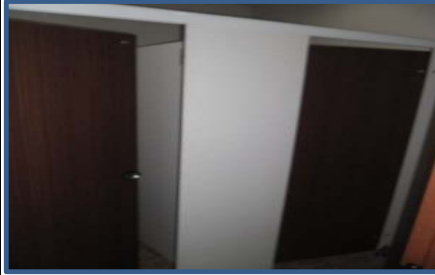
위치	지하1층 복도	지하1층 복도	지하1층 화장실(남)	지하1층 화장실(여)
자재구분	석고/콘크리트/대리석	석고/콘크리트/대리석	SMC/타일/타일	SMC/타일/타일
ACM	해당사항 없음	해당사항 없음	해당사항 없음	해당사항 없음
분석결과	-	-	-	-

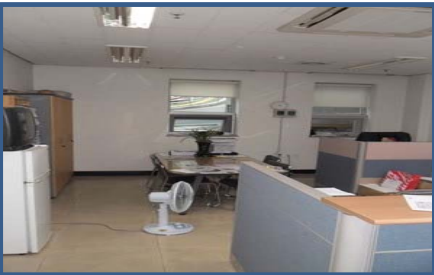
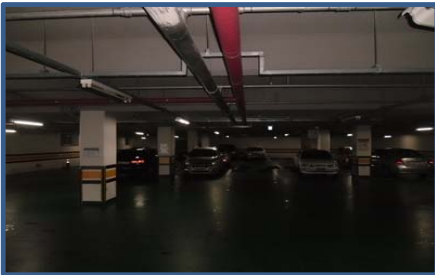
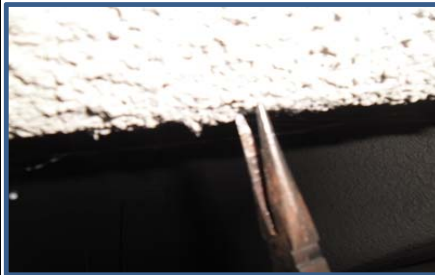
위치	지하1층 총무팀	지하1층 주차장	지하1층 총무팀 천장 시료채취	지하1층 주차장 천장 시료채취
자재구분	텍스(Y)/석고/대리석	뿔철재/콘크리트/에폭시도료	텍스(Y)	뿔철재
ACM	해당사항 없음	해당사항 없음	해당사항 없음	해당사항 없음
분석결과	-	-	-	-

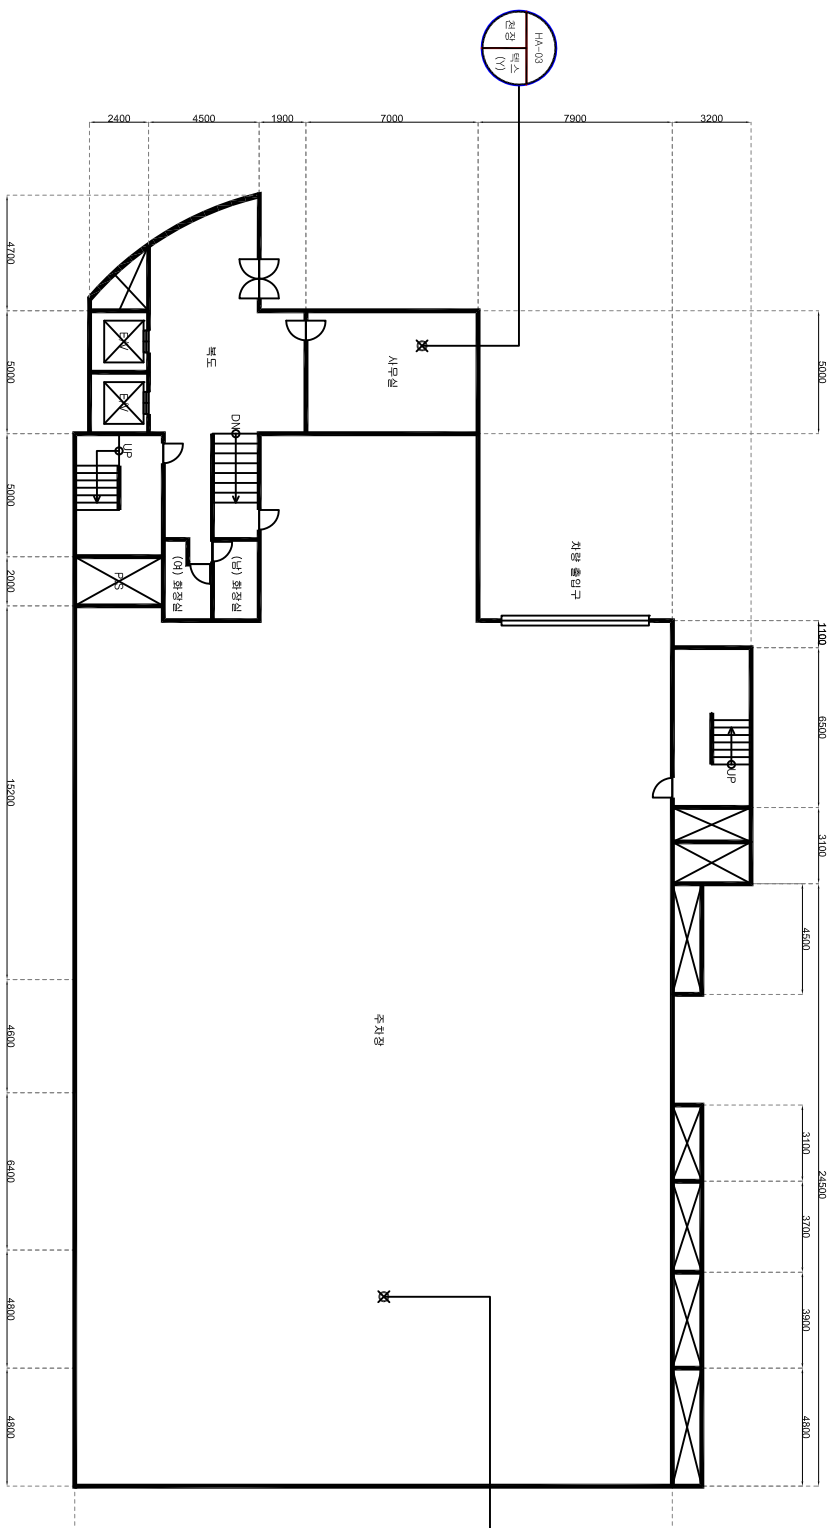
III 석면지도.1

시료번호	시료채취 위치	건축자재	동일물질 구역 위치	면적(㎡)	석면종류	석면 함유량(%)	위해성 평가점수	위해성 등급	산출근거
									* 해당사항 없음 *
									(석면자재 없음)

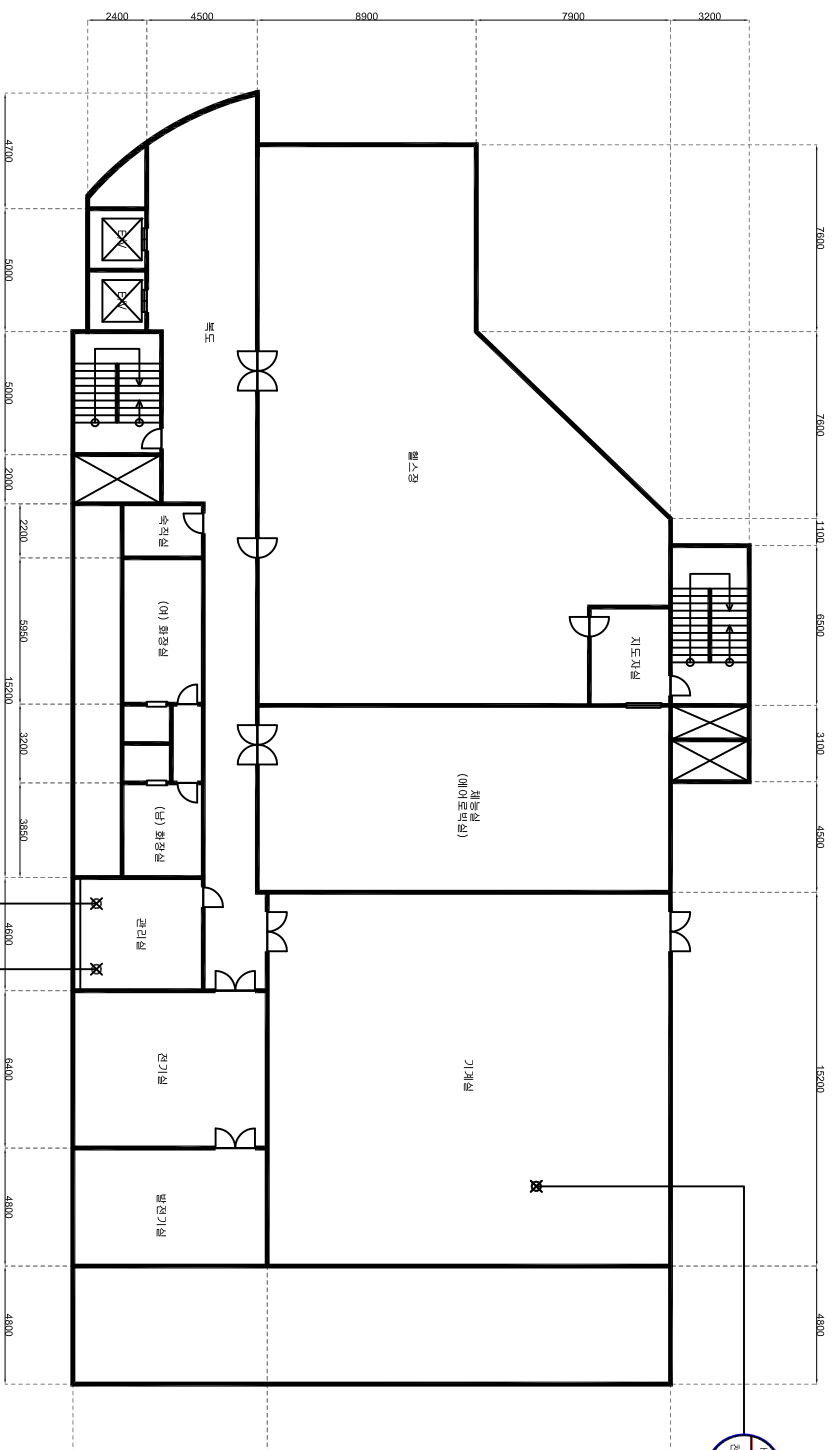
III 석면 지도.2

시료번호	시료채취 위치	건축자재	동일물질 구역 위치	면적 (㎡)	석면종류	석면 함유량 (%)	위해성 평가점수	위해성 등급	산출근거
									* 해당 사항 없음 *
									* 해당 사항 없음 *
									* 해당 사항 없음 *
									* 해당 사항 없음 *

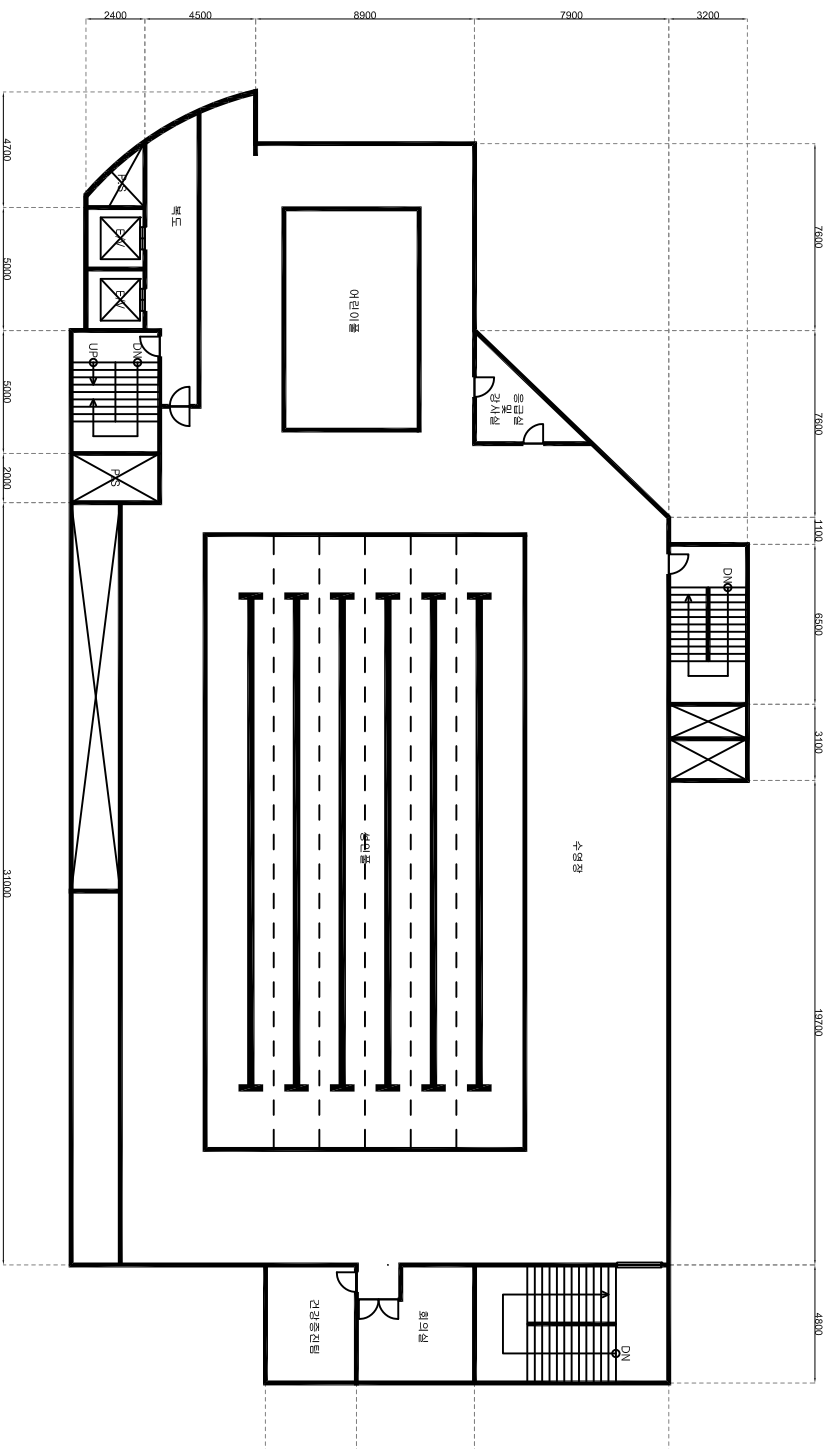
III 석면지도.4

시료번호	시료채취 위치	건축자재	동일물질 구역 위치	면적 (㎡)	석면종류	석면 함유량 (%)	위해성 평가점수	위해성 등급	산출근거
									* 해당 사항 없음 *
									* 해당 사항 없음 *
									* 해당 사항 없음 *
									* 해당 사항 없음 *
									* 해당 사항 없음 *

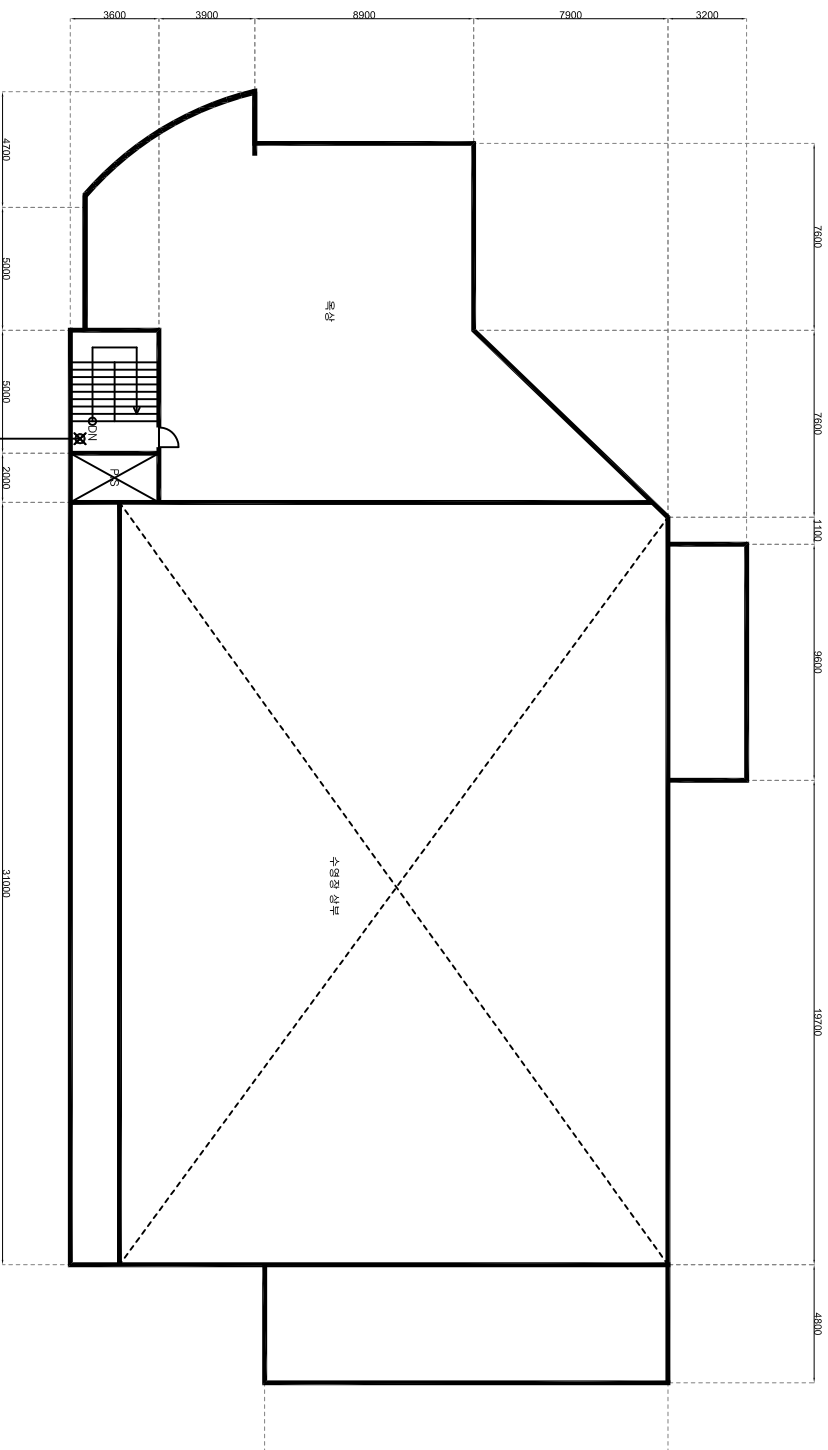
III 석면지도.5

시료번호	시료채취 위치	건축자재	동일물질 구역 위치	면적(㎡)	석면종류	석면 함유량(%)	위해성 평가점수	위해성 등급	산출근거
									* 해당사항 없음 *
									(석면자재 없음)
