석 면 조 사 결 과 서

해운대 자원재활용센터

석면사용실태 및 석면지도작성

2014. 03. 28

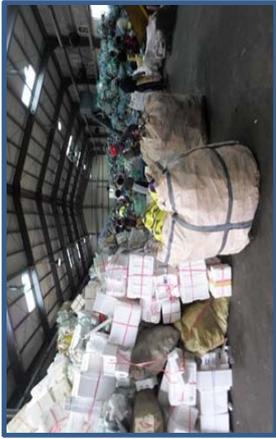
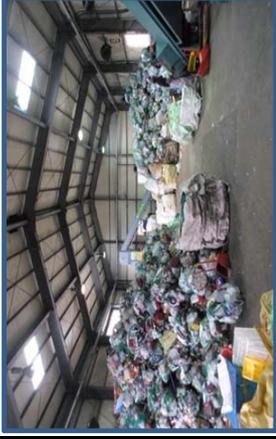
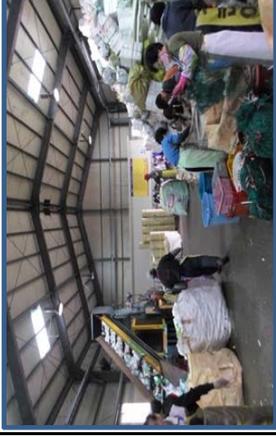
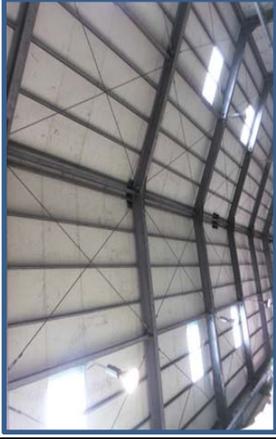
번호	1	2	3	4
사진

위치	1동 공장동 내부	1동 공장동 내부	1동 공장동 내부	1동 공장동 천장 자체확인
자재구분	판넬+철골/판넬+철골/콘크리트	판넬+철골/판넬+철골/콘크리트	판넬+철골/판넬+철골/콘크리트	판넬+철골
ACM	해당사항없음	해당사항없음	해당사항없음	해당사항없음
분석결과	-	-	-	-

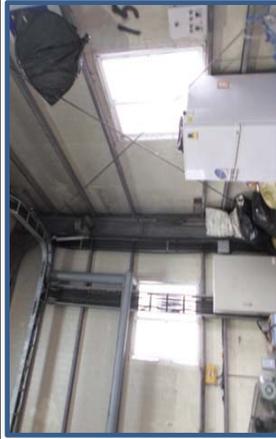
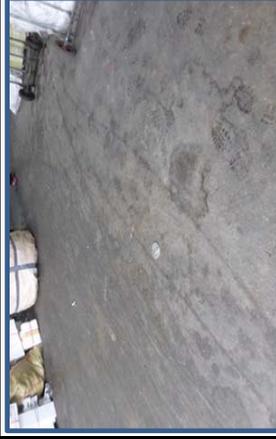
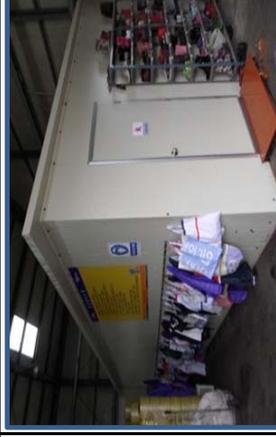
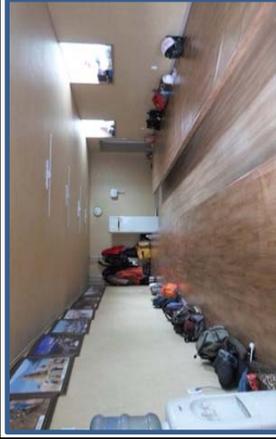
번호	5	6	7	8
사진

위치	1동 공장동 벽면 자체확인	1동 공장동 바닥 자체확인	1동 공장동 여성휴게실 외부	1동 공장동 여성휴게실
자재구분	판넬+철골	콘크리트	판넬+판넬	석고/석고+목재/장판
ACM	해당사항없음	해당사항없음	해당사항없음	해당사항없음
분석결과	-	-	-	-

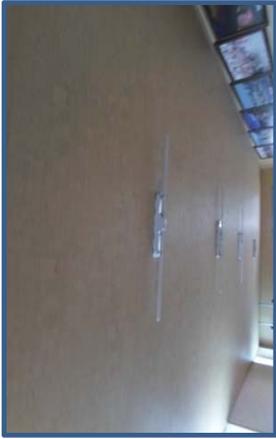
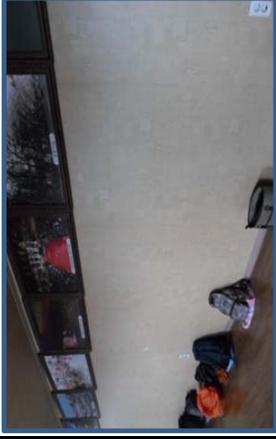
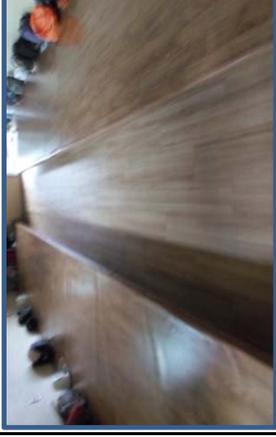
번호	9	10	11	
사진

위치	1동 공장동 여성휴게실 전장 자재확인	1동 공장동 여성휴게실 벽면 자재확인	1동 공장동 여성휴게실 바닥 자재확인	
자재구분	석고	석고+목재	장판	
ACM	해당사항없음	해당사항없음	해당사항없음	
분석결과	-	-	-

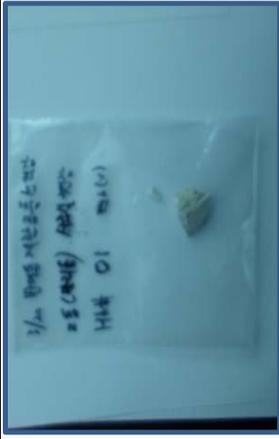
시료 번호 (HA#)	시료종류	산출근거 (m ²) -CAD활용-	관결범위	시료 수	자재 형태	비산성	현재 상태	질 구성	진동	등급	증합	분석결과	사진
01	텍스 (V)	-	■ 2동 관리동 사무실 천장 외	1	M	N	G	L	L	L	L	석면 불검출

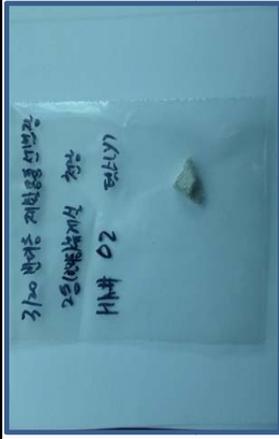
02	텍스 (V)	-	■ 2동 관리동 휴게실 천장 외	1	M	N	G	L	L	L	L	석면 불검출

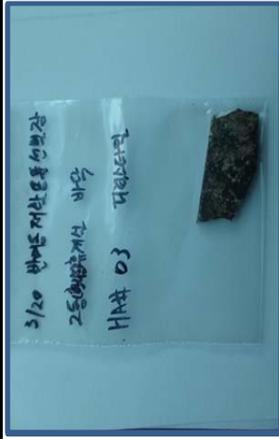
03	디럭스타일	-	■ 2동 관리동 휴게실 바닥 외	1	M	N	G	L	L	L	L	석면 불검출

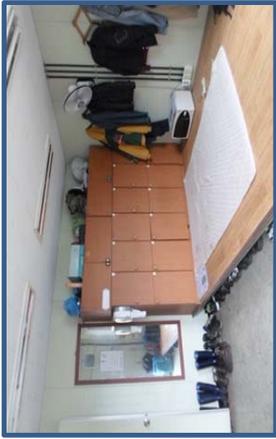
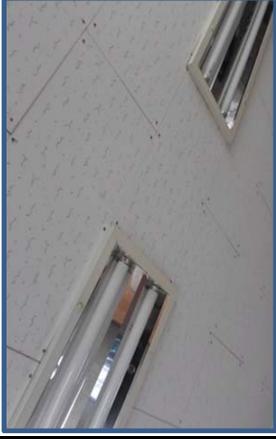
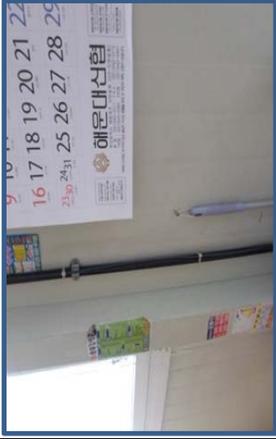
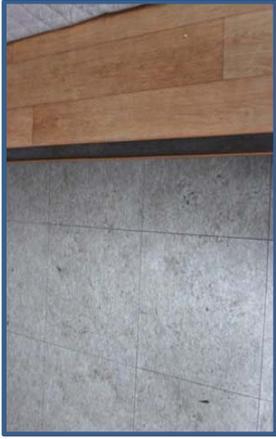
번호	1	2	3	4
사진

위치	2동 관리동 휴게실	2동 관리동 휴게실 천장 자재확인	2동 관리동 휴게실 벽면 자재확인	2동 관리동 휴게실 바닥 자재확인
자재구분	텍스(Y)/판넬/디럭스타일+장판	텍스(Y)	판넬	장판+디럭스타일
ACM	해당사항없음	해당사항없음	해당사항없음	해당사항없음
분석결과	-	-	-	-

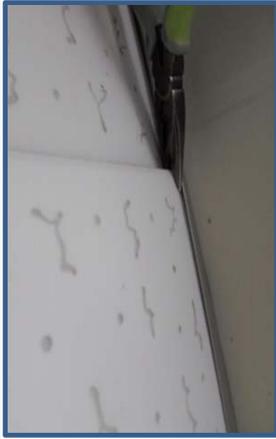
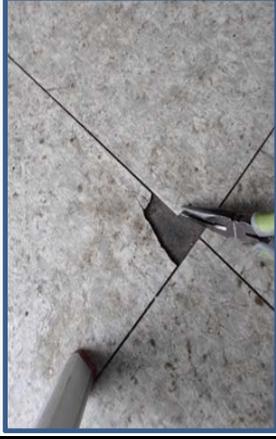
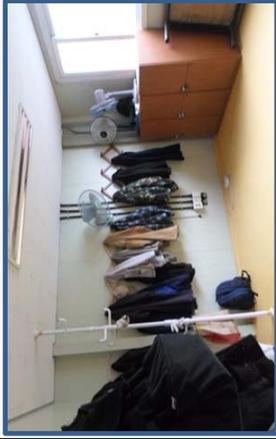
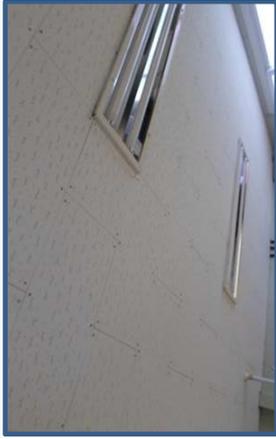
번호	5	6	7	8
사진

위치	2동 관리동 휴게실 천장 시료채취	2동 관리동 휴게실 바닥 시료채취	2동 관리동 휴게실 방	2동 관리동 휴게실 방 천장 자재확인
자재구분	텍스(Y)	디럭스타일	텍스(Y)/판넬/장판	텍스(Y)
ACM	해당사항없음	해당사항없음	해당사항없음	해당사항없음
분석결과	석면 불검출	석면 불검출	-	-

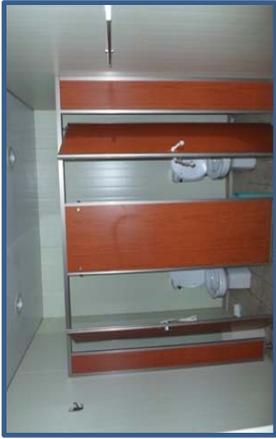
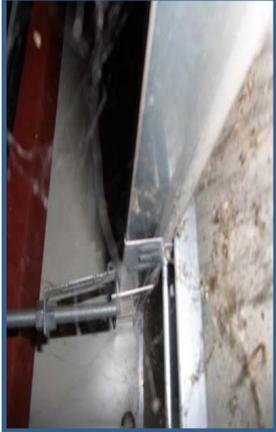
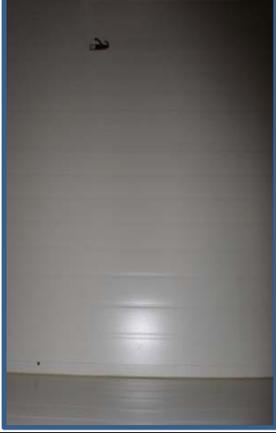
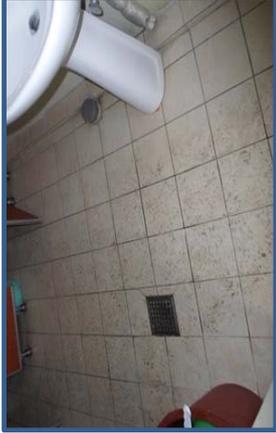
번호	9	10	11	12
사진

위치	2동 관리동 여자화장실	2동 관리동 여자화장실 천장 자재확인	2동 관리동 여자화장실 벽면 자재확인	2동 관리동 여자화장실 바닥 자재확인
자재구분	PVC/판넬/타일	PVC	판넬	타일
ACM	해당사항없음	해당사항없음	해당사항없음	해당사항없음
분석결과	-	-	-	-

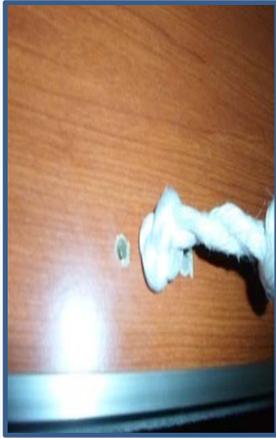
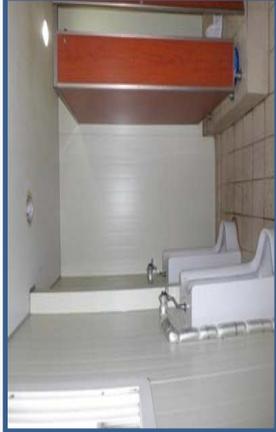
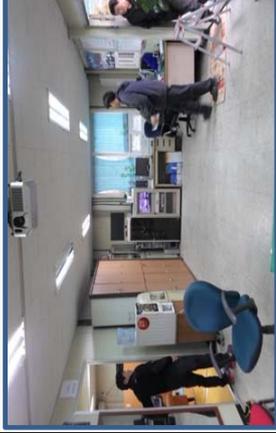
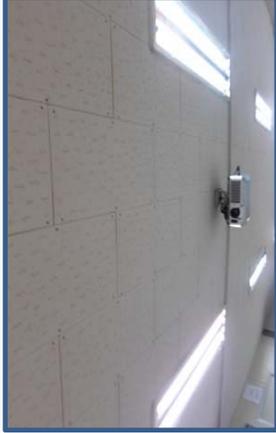
번호	13	14	15	16
사진

위치	2동 관리동 여자화장실 칸막이 자재확인	2동 관리동 남자화장실	2동 관리동 사무실	2동 관리동 사무실 천장 자재확인
자재구분	목재	PVC/판넬/타일	텍스(Y)/판넬/디럭스타일	텍스(Y)
ACM	해당사항없음	해당사항없음	해당사항없음	해당사항없음
분석결과	-	-	-	-

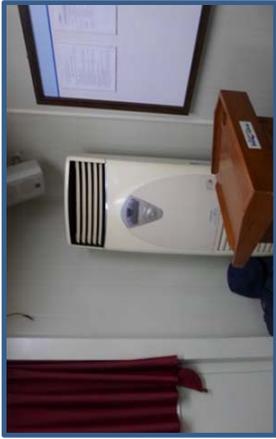
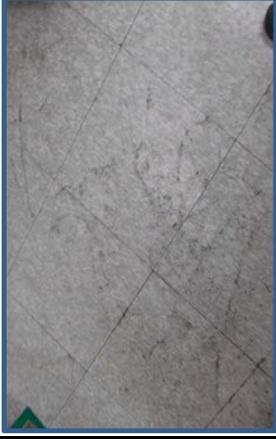
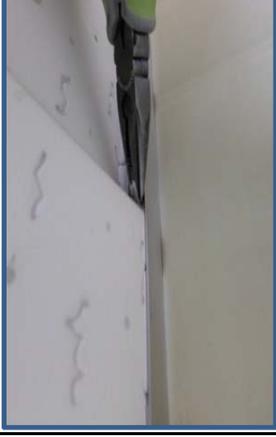
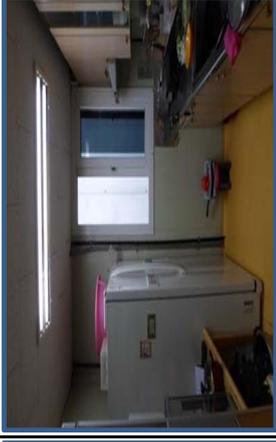
번호	17	18	19	20
사진

위치	2동 관리동 사무실 벽면 자재확인	2동 관리동 사무실 바닥 자재확인	2동 관리동 사무실 천장 시료채취	2동 관리동 숙직실
자재구분	판넬	디럭스타일	텍스(Y)	텍스(Y)/판넬/장판
ACM	해당사항없음	해당사항없음	해당사항없음	해당사항없음
분석결과	-	-	석면 불검출	-

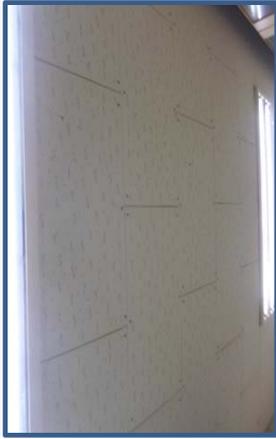
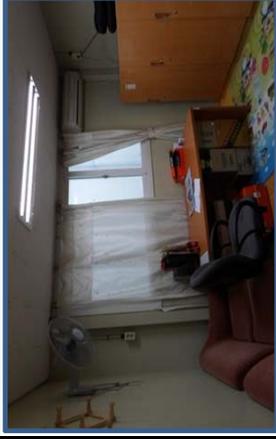
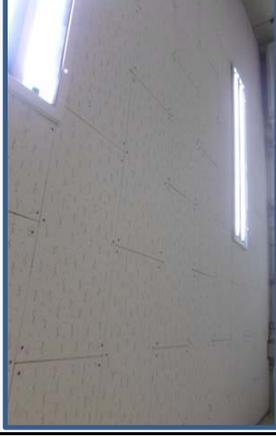
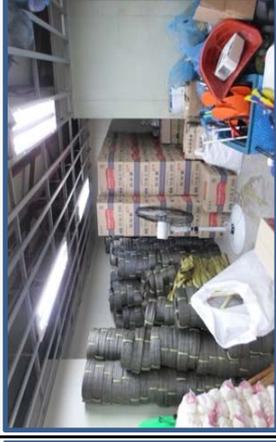
번호	21	22	23	24
사진

위치	2동 관리동 숙직실 천장 자재확인	2동 관리동 숙직실 방	2동 관리동 숙직실 방 천장 자재확인	2동 관리동 자재창고
자재구분	텍스(Y)	텍스(Y)/판넬/장판	텍스(Y)	판넬/판넬/콘크리트
ACM	해당사항없음	해당사항없음	해당사항없음	해당사항없음
분석결과	-	-	-	-

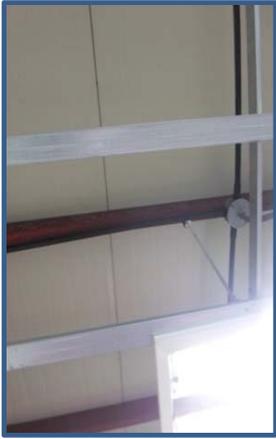
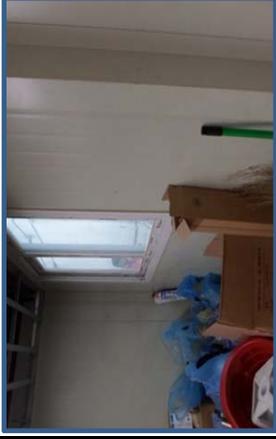
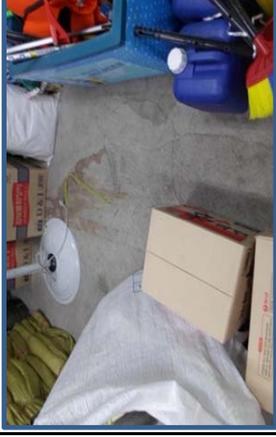
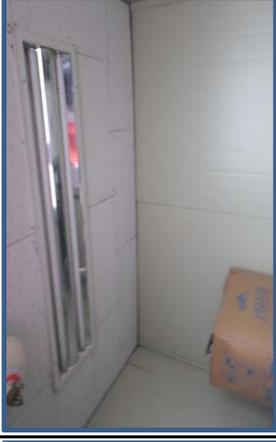
번호	25	26	27	28
사진

위치	2동 관리동 자재창고 천장 자재확인	2동 관리동 자재창고 벽면 자재확인	2동 관리동 자재창고 바닥 자재확인	2동 관리동 보일러실
자재구분	판넬	판넬	콘크리트	텍스(Y)/판넬/콘크리트
ACM	해당사항없음	해당사항없음	해당사항없음	해당사항없음
분석결과	-	-	-	-

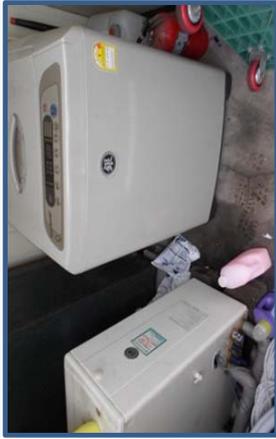
번호	29
사진

위치	2동 관리동 보일러실
자재구분	텍스(Y)/판넬/콘크리트
ACM	해당사항없음
분석결과	-

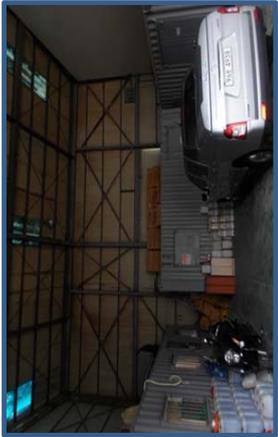
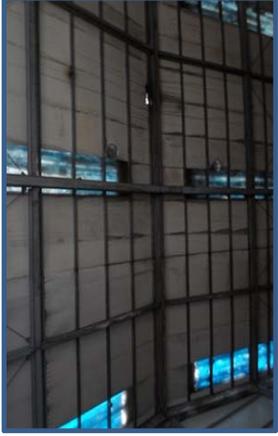
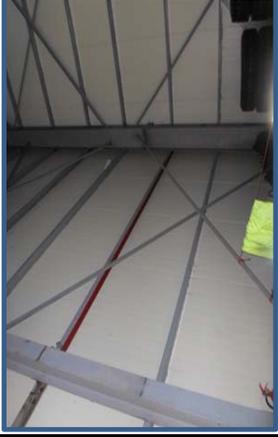
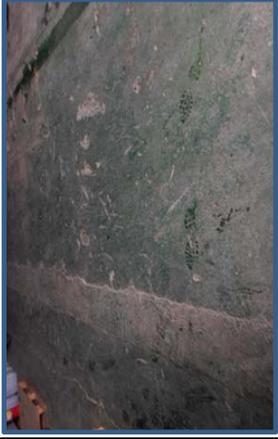
번호	1	2	3	4
사진

위치	4동 공장동1	4동 공장동1 천장	4동 공장동1 벽면	4동 공장동1 바닥
자재구분	판넬+철골/판넬+철골/에폭시	판넬+철골	판넬+철골	에폭시
ACM	해당사항없음	해당사항없음	해당사항없음	해당사항없음
분석결과	-	-	-	-

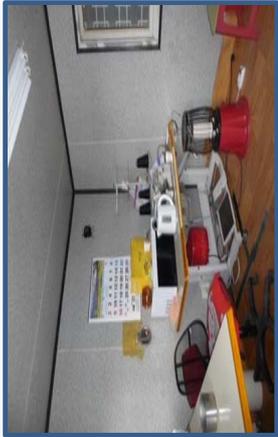
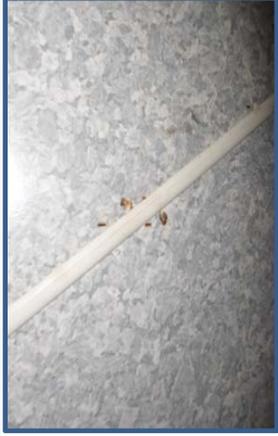
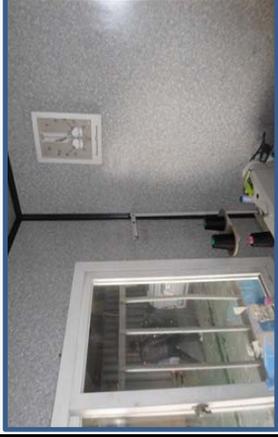
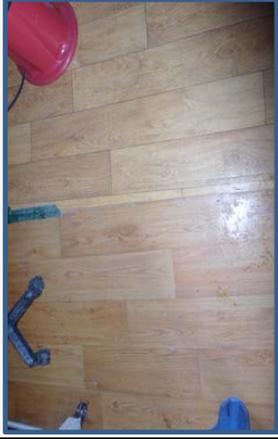
번호	5	6	7	8
사진

위치	4동 공장동1 컨테이너 사무실	4동 공장동1 컨테이너 사무실	4동 공장동1 컨테이너 사무실	4동 공장동1 컨테이너 사무실
자재구분	목재/목재/장판	천장	벽면	바닥
ACM	해당사항없음	목재	목재	장판
분석결과	-	해당사항없음	해당사항없음	해당사항없음

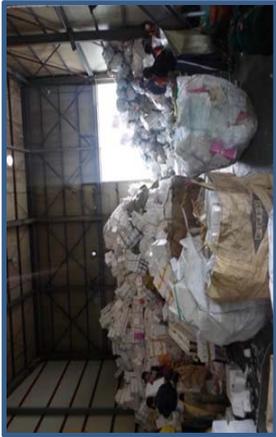
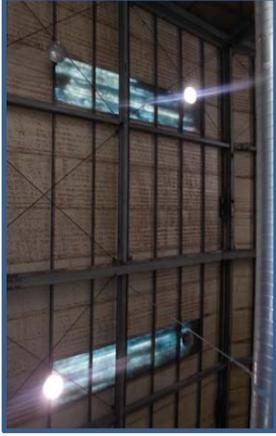
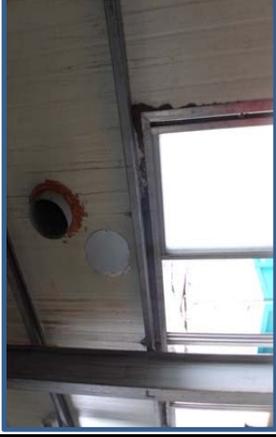
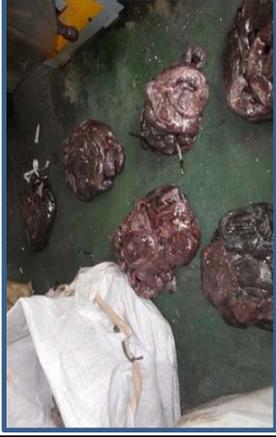
번호	9	10	11	12
사진

위치	4동 공장동2	4동 공장동2 천장 자재확인	4동 공장동2 벽면 자재확인	4동 공장동2 바닥 자재확인
자재구분	판넬+철골/판넬+철골/에폭시	판넬+철골	판넬+철골	에폭시
ACM	해당사항없음	해당사항없음	해당사항없음	해당사항없음
분석결과	-	-	-	-
