□ 아랫반송 세천

점검일자	2023. 3.23.	점검구분	자체 안전점검
시설명/장소	아랫반송 세천 / 반송동 산68-6번지 일원		
점검자	(소속)건설과	(직위)주무관	(성명) 이세훈 이세평
	(소속)건설과	(직위)주무관	(성명) 진혜민 신명기
확인자	(소속)건설과	(직위)하천하수팀장	(성명) 백광현 이명진
점검자의견	소규모 공공시설 위험시설로 기 지정되어 있으며, 정비사업을 위한 예산확보 중임

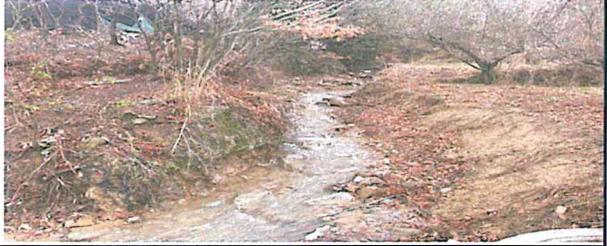
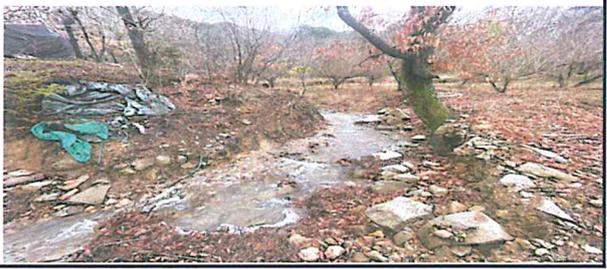
점검내용	점검결과			조치사항
	여	부	지적내용	
◆ 과거피해 이력				
◦ 과거 인명 및 재산피해 내력	○		인접지 월류 이력있음	위험설기 지정 및 정비 예산 신청
◦ 제내지 침수피해 이력	○		인접지 월류 이력있음	위험설기 지정 및 정비 예산 신청
◆ 시설물 안정성				
◦ 제방단면 부족 및 파손여부	○		일부구간 통수단면 부족	위험설기 지정 및 정비 예산 신청
◦ 호안 유·무, 노후화 및 파손상태	○		자연제방 침식	위험설기 지정 및 정비 예산 신청
◦ 기타시설물(통관, 문비 등) 노후화		○		
◆ 재해유발 가능성				
◦ 하폭 부족 또는 급축소		○		
◦ 하도 침식/퇴적에 따른 위험성	○		일부구간 침식 및 토사퇴적	위험설기 지정 및 정비 예산 신청
◦ 유송잡물, 식생에 따른 통수능 부족	○		자연제방부 수목 식생	위험설기 지정 및 정비 예산 신청
◦ 입지여건(취락지 등)에 따른 위험성		○		
◆ 기타				
◦ 인위적인 훼손(사람, 동물 등) 및 세천의 점용(경작 등)		○	중하류부 인접지 경작중	위험설기 지정 및 정비 예산 신청
점검결과		양호	보통	불량
				○
기타의견(특이사항, 문제점 및 대책 등) 본 시설은 소규모 공공시설 위험시설로 기 지정되어 있으며, 시설 정비를 위한 예산확보 중임(재난안전과)		사 진

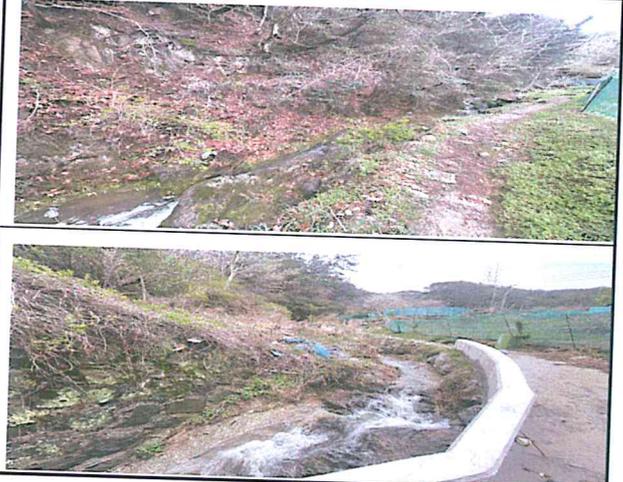
□ 구덕포 세천

점검내용	점검결과			조치사항
	여	부	지적내용	
◆ 과거피해 이력				
◦ 과거 인명 및 재산피해 내력	○		구덕포 안잡지로 과거 침수피해 있음	지속점검 등 관찰
◦ 제내지 침수피해 이력	○		구덕포 안잡지로 과거 침수피해 있음	지속점검 등 관찰
◆ 시설물 안정성				
◦ 제방단면 부족 및 파손여부		○		
◦ 호안 유·무, 노후화 및 파손상태	○		자연호안부 일부 침식	지속점검 등 관찰
◦ 기타시설물(통관, 문비 등) 노후화		○		
◆ 재해유발 가능성				
◦ 하폭 부족 또는 급축소		○		
◦ 하도 침식/퇴적에 따른 위험성		○		
◦ 유송잡물, 식생에 따른 통수능 부족	○		자연제방부 수목 식생	지속점검 등 관찰
◦ 입지여건(취락지 등)에 따른 위험성		○		
◆ 기타				
◦ 인위적인 훼손(사람, 동물 등) 및 세천의 정용(경작 등)		○		
점검결과		양호	보통	불량
기타의견(특이사항, 문제점 및 대책 등)		사 진		
전반적으로 양호한 상태이나 일부 자연제방구간 수목 식생 관찰됨. 지속 점검토록 하겠음

점검일자	2023. 3.23.	점검구분	자체 안전점검
시설명/장소	구덕포 세천 / 송정동 879-2번지 일원		
점검자	(소속)건설과	(직위)주무관	(성명) 이세돈 이세돈
	(소속)건설과	(직위)주무관	(성명) 박계원 박계원
확인자	(소속)건설과	(직위)하천하수팀장	(성명) 백종원 백종원
점검자의견	달맞이데크~구덕포연안으로 연결되는 개천으로 일부 자연제방호안부 수목식생 및 토사토적 관찰됨 지속점검 하겠음

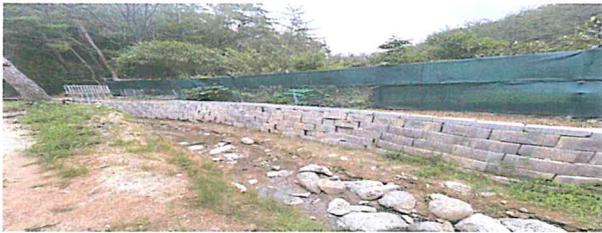
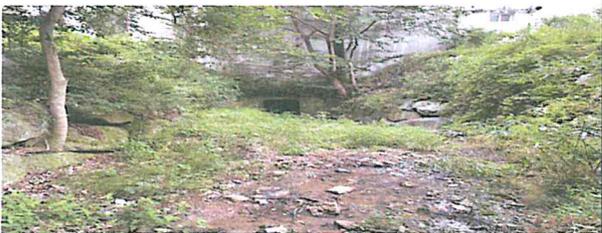
□ 와우 세천

점검내용	점검결과			조치사항
	여	부	지적내용	
◆ 과거피해 이력				
◦ 과거 인명 및 재산피해 내력		○		
◦ 제내지 침수피해 이력		○		
◆ 시설물 안정성				
◦ 제방단면 부족 및 파손여부		○		
◦ 호안 유·무, 노후화 및 파손상태	○		자연호안부 일부 침식	지속점검 등 관찰
◦ 기타시설물(통관, 문비 등) 노후화		○		
◆ 재해유발 가능성				
◦ 하폭 부족 또는 급축소		○		
◦ 하도 침식/퇴적에 따른 위험성	○		자연제방하류 일부 토사퇴적	지속점검 등 관찰
◦ 유송잡물, 식생에 따른 통수능 부족	○		자연제방부 일부 수목 식생	지속점검 등 관찰
◦ 입지여건(취락지 등)에 따른 위험성		○		
◆ 기타				
◦ 인위적인 훼손(사람, 동물 등) 및 세천의 점용(경작 등)	○		중하류부 인접지 경작중	지속점검 등 관찰
점검결과		양호	보통	불량
			○	
기타의견(특이사항, 문제점 및 대책 등) 전반적으로 양호한 상태이나 일부 자연제방구간 수목 식생 관찰됨. 지속 점검토록 하겠음		사 진

점검일자	2023. 3.23.	점검구분	자체 안전점검
시설명/장소	와우 세천 / 좌동 268번지		
점검자	(소속)건설과	(직위)주무관	(성명) 이세훈 (서명) 이세훈
	(소속)건설과	(직위)주무관	(성명) 김태인 (서명) 김태인
확인자	(소속)건설과	(직위)하천하수팀장	(성명) 박종현 (서명) 박종현
점검자의견	좌동 와우산 내 위치하고 있으며, 일부 자연제방·호안부 수목식생 및 토사퇴적 관찰됨. 지속점검 하겠음

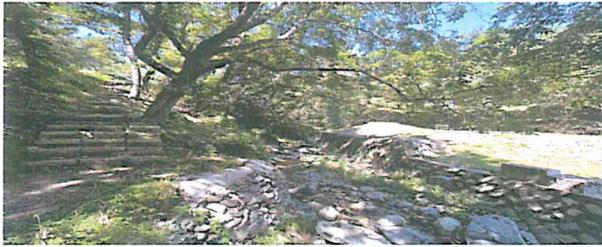
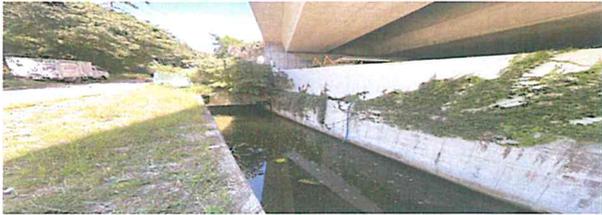
□ 우이 세천

점검내용	점검결과			조치사항	
	여	부	지적내용		
◆ 과거피해 이력					
◦ 과거 인명 및 재산피해 내력	○		과거 우동천 합류부 월류	지속 점검 등 관찰	
◦ 제내지 침수피해 이력		○			
◆ 시설물 안정성					
◦ 제방단면 부족 및 파손여부		○			
◦ 호안 유·무, 노후화 및 파손상태	○		자연호안부 일부 침식	지속점검 등 관찰	
◦ 기타시설물(통관, 문비 등) 노후화		○			
◆ 재해유발 가능성					
◦ 하폭 부족 또는 급축소		○			
◦ 하도 침식/퇴적에 따른 위험성		○			
◦ 유송잡물, 식생에 따른 통수능 부족	○		자연제방부 수목 식생	지속점검 등 관찰	
◦ 입지여건(취락지 등)에 따른 위험성		○			
◆ 기타					
◦ 인위적인 훼손(사람, 동물 등) 및 세천의 점용(경작 등)		○			
점검결과			양호	보통	불량
				○	
기타의견(특이사항, 문제점 및 대책 등) 전반적으로 양호한 상태이나 일부 자연제방구간 수목 식생 관찰됨. 지속 점검토록 하겠음			사 진

점검일자	2023. 3.23.	점검구분	자체 안전점검
시설명/장소	우이 세천 / 우동 산148-166번지		
점검자	(소속)건설과	(직위)주무관	(성명) 이서훈 이서훈
	(소속)건설과	(직위)주무관	(성명) 전세민 (전세민)
확인자	(소속)건설과	(직위)하천하수팀장	(성명) 배정환 배정환
점검자의견	장산~우동천으로 연결되는 개천으로 일부 자연제방호안부 수목식생 및 토사퇴적 관찰됨. 지속점검 하겠음

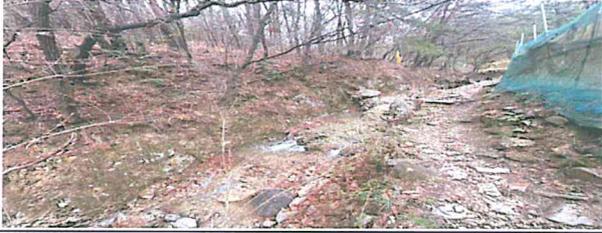
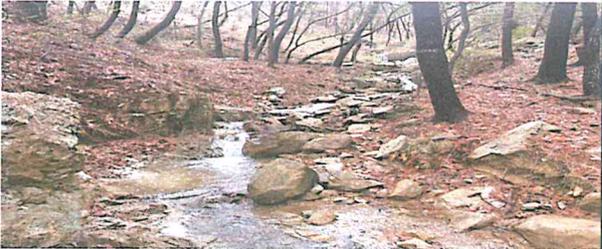
□ 운봉산 세천

점검내용	점검결과			조치사항	
	여	부	지적내용		
◆ 과거피해 이력					
◦ 과거 인명 및 재산피해 내력		○			
◦ 제내지 침수피해 이력		○			
◆ 시설물 안정성					
◦ 제방단면 부족 및 파손여부		○			
◦ 호안 유·무, 노후화 및 파손상태	○		자연호안부 일부 침식	지속점검 등 관찰	
◦ 기타시설물(통관, 문비 등) 노후화		○			
◆ 재해유발 가능성					
◦ 하폭 부족 또는 급축소		○			
◦ 하도 침식/퇴적에 따른 위험성	○		자연제방부 일부 토사 퇴적	지속점검 등 관찰	
◦ 유송잡물, 식생에 따른 통수능 부족	○		자연제방부 일부 수목 식생	지속점검 등 관찰	
◦ 입지여건(취락지 등)에 따른 위험성		○			
◆ 기타					
◦ 인위적인 훼손(사람, 동물 등) 및 세천의 점용(경작 등)	○		중하류부 인접지 경작중	지속점검 등 관찰	
점검결과			양호	보통	불량
				○	
기타의견(특이사항, 문제점 및 대책 등) 전반적으로 양호한 상태이나, 자연제방구간은 산지 내 위치하고 있어 일부구간 수목 식생 및 토사 퇴적 관찰됨. 지속 점검토록 하겠음			사 진

점검일자	2023. 3.23.	점검구분	자체 안전점검
시설명/장소	운봉산 세천 / 반송동 421-2번지		
점검자	(소속)건설과	(직위)주무관	(성명) 이세훈 이세훈
	(소속)건설과	(직위)주무관	(성명) 진제민 (성명)진제민
확인자	(소속)건설과	(직위)하천하수팀장	(성명) 백조현 백조현
점검자의견	상중류부는 운봉산 내 자연적으로 형성된 개천이며 일부 자연제방외부 수목 식생 및 토사퇴적 관찰됨 지속점검 하겠음
