석 면 조 사 결 과 보 고 서

[부산광역시 해운대구 해운대해변로 264 해운대관광사업소]

INAS
(주) 인아스

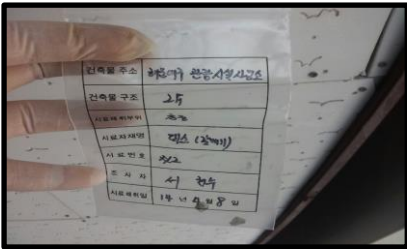
텍스 (갈매기)	#2	M	HA1	석면 검출
3	1층 파출소 화장실 천정

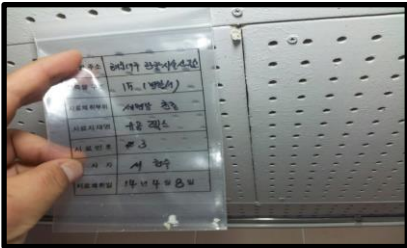
텍스 (유공)	#3	M	HA3	석면 검출
